EPAL CP1 PALETTE

1.000 x 1.200 mm

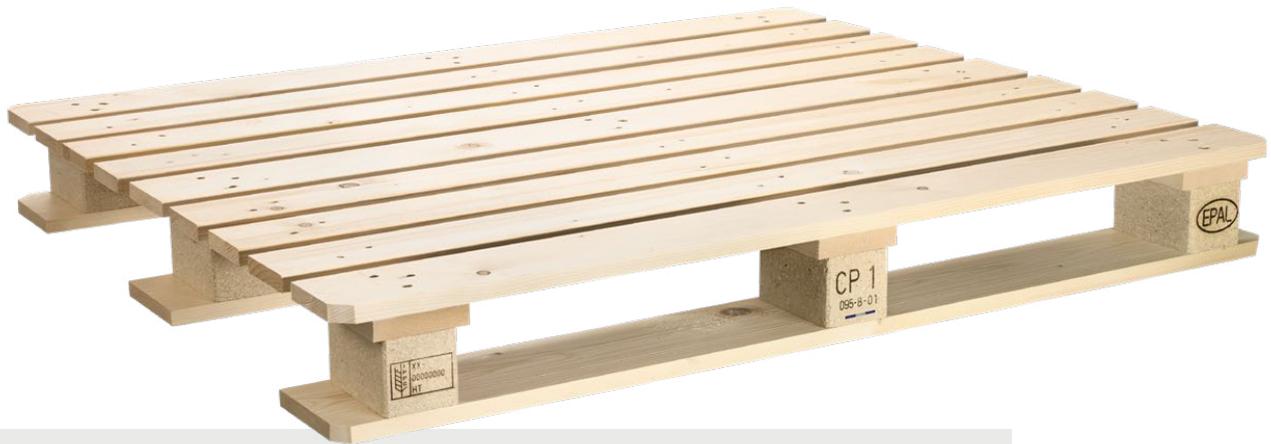
Material: 15 Bretter aus Qualitätsholz, 9 Formspan- bzw. Vollholzklotze, 81 Nägel. Fertigung gemäß dem Technischen Regelwerk der EPAL.

| Länge | 1.000 mm |
| Breite | 1.200 mm |
| Höhe | 138 mm |
